Elektrostatische Wasserbehandlung

**Schutzschichtbildung und Reduzierung
der Kupferlöslichkeit**

SONDERDRUCK aus sbz 22/1993

Dr. Rupert Wögerbauer*

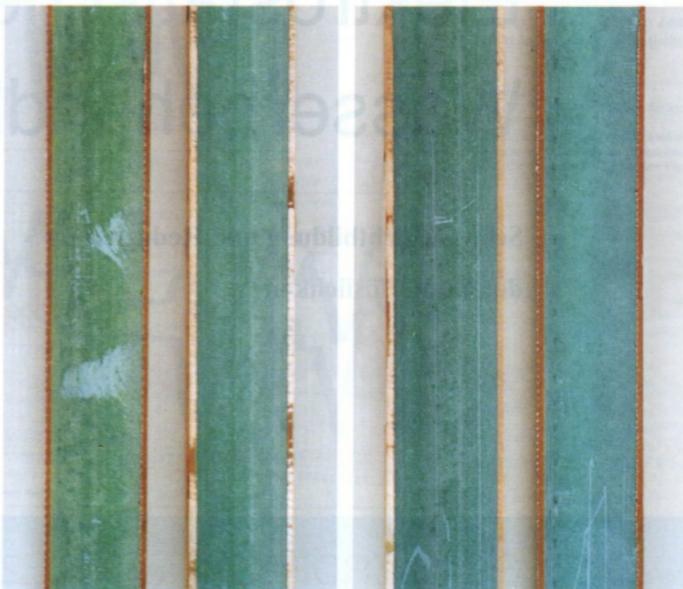
Bild 1 Links: Innenfläche eines Cu-Rohres, das 52 Wochen mit unbehandeltem Wasser durchströmt wurde

Rechts: Innenfläche eines Cu-Rohres, das parallel dazu 52 Wochen mit Maitron behandeltem Wasser durchströmt wurde. Mit unbewaffnetem Auge sind bestenfalls schwache Farbunterschiede erkennbar, beide Schichten scheinen eine lückenlose Abdeckung zu gewährleisten

Einen realen Einblick in den Aufbau dieser Strukturen liefern aber erst die farbechten und hochauflösenden Bilder mit dem Lichtmikroskop Ergonom 400. Aufgrund dieser Bilder ist eine Deutung sowohl der chemisch-analytischen Untersuchungen wie auch der Ergebnisse der Röntgenbeugungsaufnahmen möglich. Bild 1 zeigt den visuellen Eindruck der aufgeschnittenen Prüfröhrstücke. Sieht man von gewissen Farbunterschieden ab, ist man geneigt, von geschlossenen Deck-

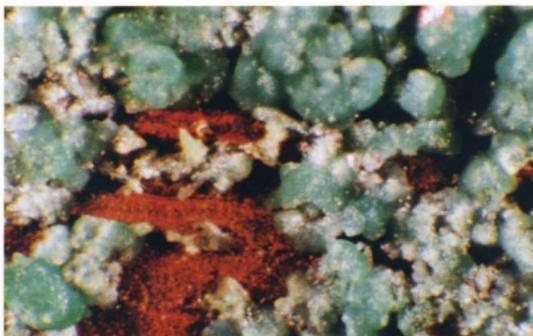
Bild 2 Die dunklen Stellen sind die nicht abgedeckten Bereiche der Rohrinnenfläche. (Innenfläche wie Bild 1, linke Seite, unbehandelt, Vergrößerung 342fach)

Die Mikroskopaufnahmen, Bilder 2 und 3, zeigen Vergrößerungen der Rohrinnenflächen um den Faktor 342. Die Interpretation dieser Aufnahmen ist besonders eindrucksvoll, wenn man zum einen die Ergebnisse

Auf dem dunklen Hintergrund der Rohinnenfläche heben sich beim unbehandelten Wasser als grüne z. T. idiomorphe Kristalle die Malachite ab, als zweite Phase der bräunliche Cuprit offensichtlich gleichzeitig entstanden.

Zwischen diesen kristallinen Phasen liegen als dunkle Stellen die nicht abgedeckten Bereiche der Rohinnenfläche.

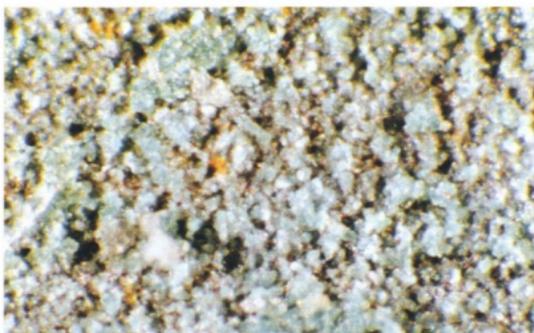
Bild 3 Feinkörnige mikrokristalline Schutzschicht, die die Rohrinnenfläche weitestgehend abdeckt. (Innenfläche wie Bild 1, rechte Seite, Maitron behandelt, Vergrößerung 342fach)

Betrachtet man nun im Vergleich dazu die Rohinnenfläche der Versuchsstrecke, die mit Maitron behandeltem Wasser beschickt wurde, so sind die Unterschiede klar zu erkennen. Hier liegt eine sehr feinkörnige, mikrokristalline Schutzschicht

vor, die Rohinnenfläche ist weitestgehend abdeckt.

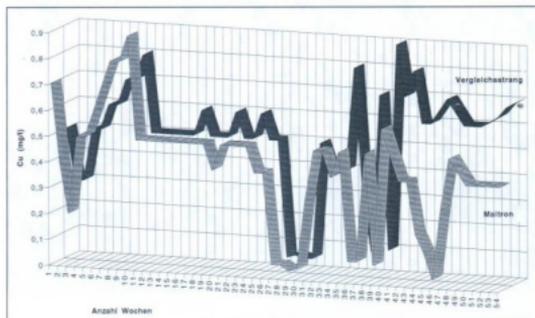
Bild 4 Vergleich der Cu-Konzentrationen im behandelten und unbehandelten Kaltwasserstrang

Betrachtet man nun in den Bildern 4 und 5 die Ergebnisse der analytischen Bestimmung der Cu-Werte im Wasser, so erkennt man unschwer, daß aufgrund der weitgehend lückenlosen Abdeckung der Metalloberfläche durch eine mikrokristalline Schutzschicht der Cu-Gehalt im Maitron behandeltem Wasser deutlich unter dem im unbehandelten Wasser liegt, obwohl beide Schichten sowohl chemisch wie mineralogisch gleich sind. Der entscheidende Unterschied liegt in der Korngröße. Die Kristallite haben sich zu Konglomeraten zusammen-

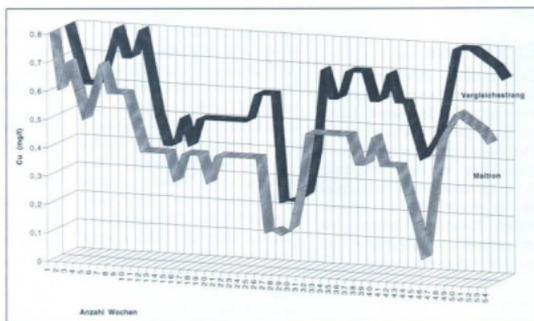
Bild 5 Vergleich der Cu-Konzentrationen im behandelten und unbehandelten Warmwasserstrang
